# Drahoňův Újezd, okr. Rokycany, Plzeňský kraj

Zaniklá středověká a časně novověká ves Rovný

(14.–17. století)

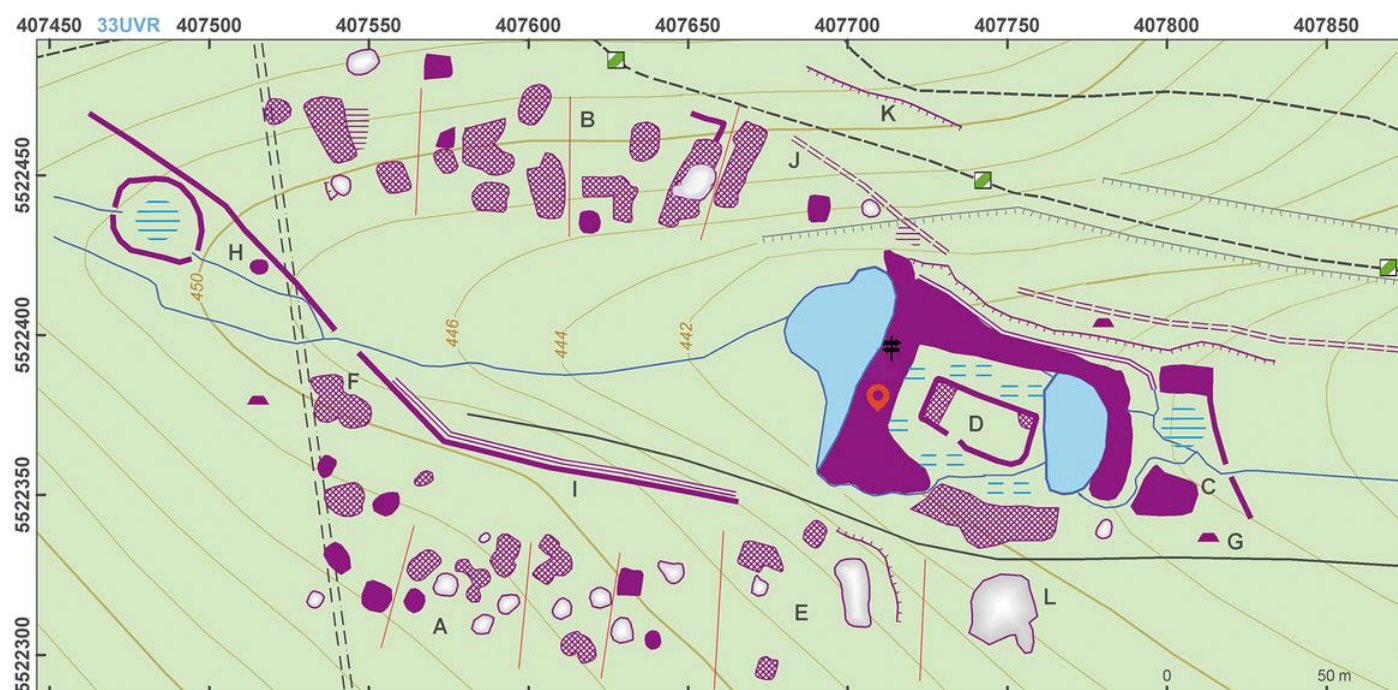
Plán lokality.

**Vysvětlivky k mapám:** A – pozůstatky středověkých usedlostí; B – pozůstatky novověkých usedlostí; C – mlýn(y); D – tvrz; E – hospodářský dvůr; F – těžební jámy a obvaly; G – milířiště; H – pozůstatky pecí na pražení rudy?; I – příkop a val vymezující novověkou luční enklávu; J – úvozové cesty; K – plužiny; L – lom; M – hráz protrženého rybníka; N – náhon.

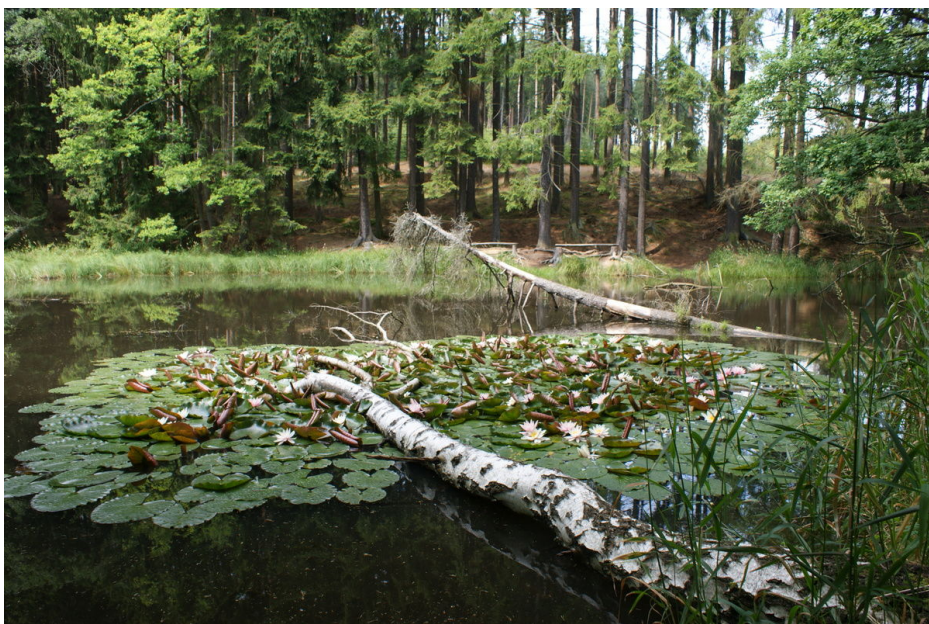
Rybník nad tvrzí.

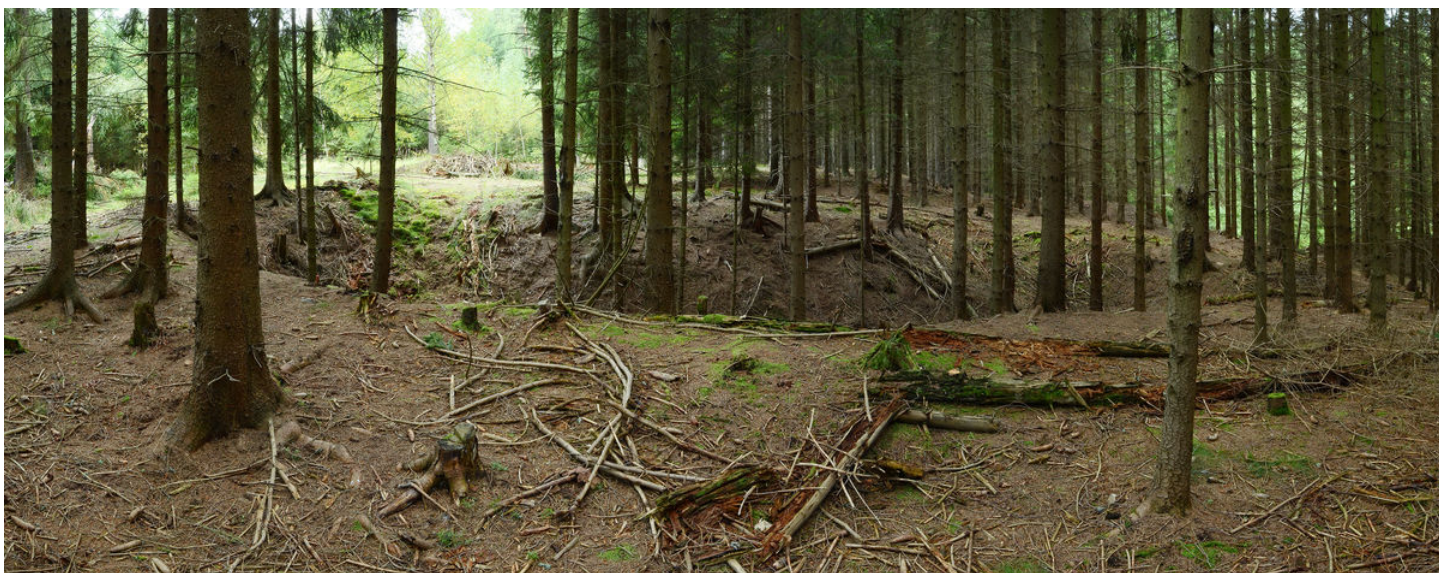
Pozůstatky zaniklého hospodářského dvora.

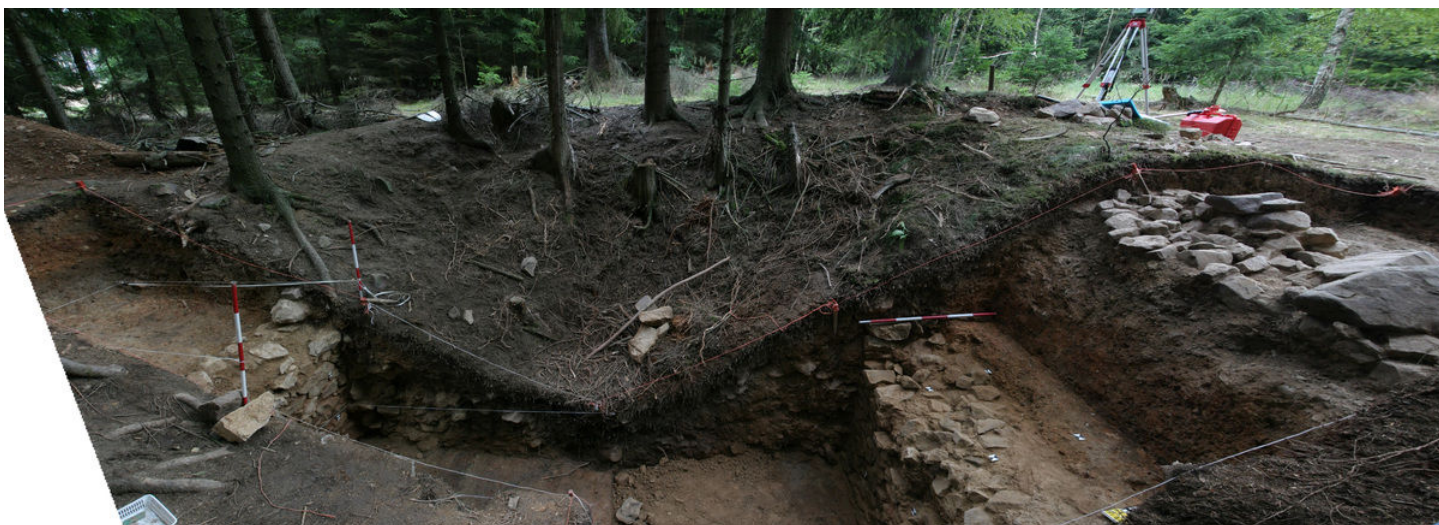
Mohutný vyzděný sklep během archeologického výzkumu.

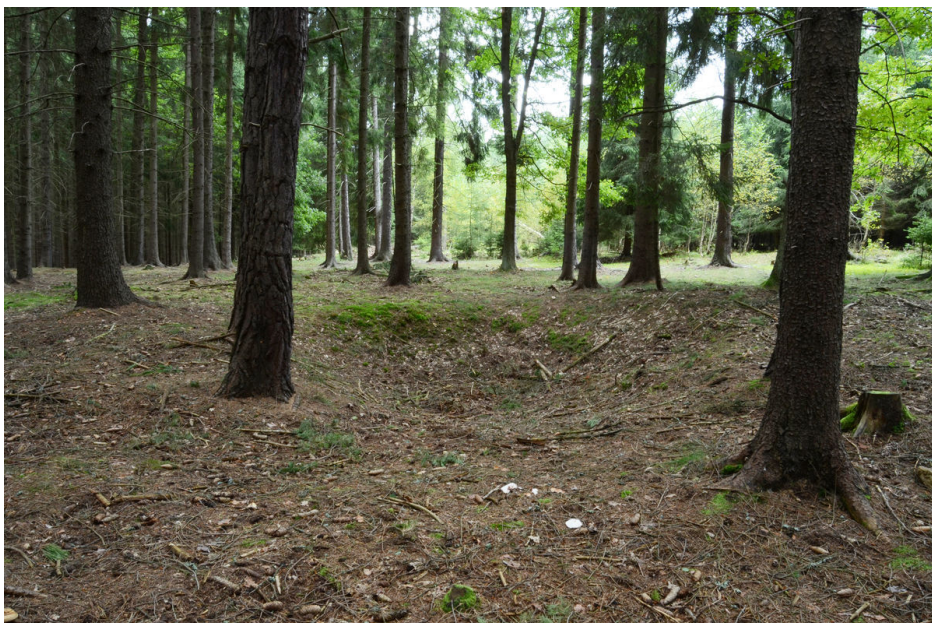
Jeden z objektů středověké části vsi.

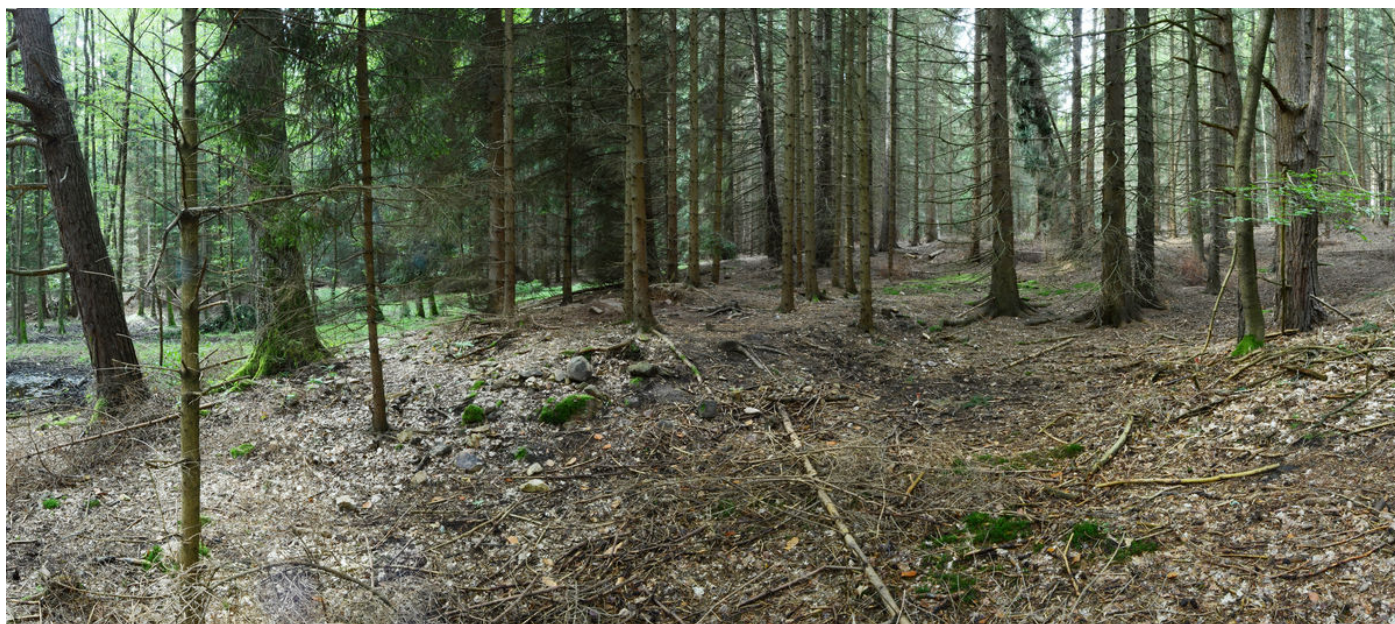
Usedlost v novověké části vsi.

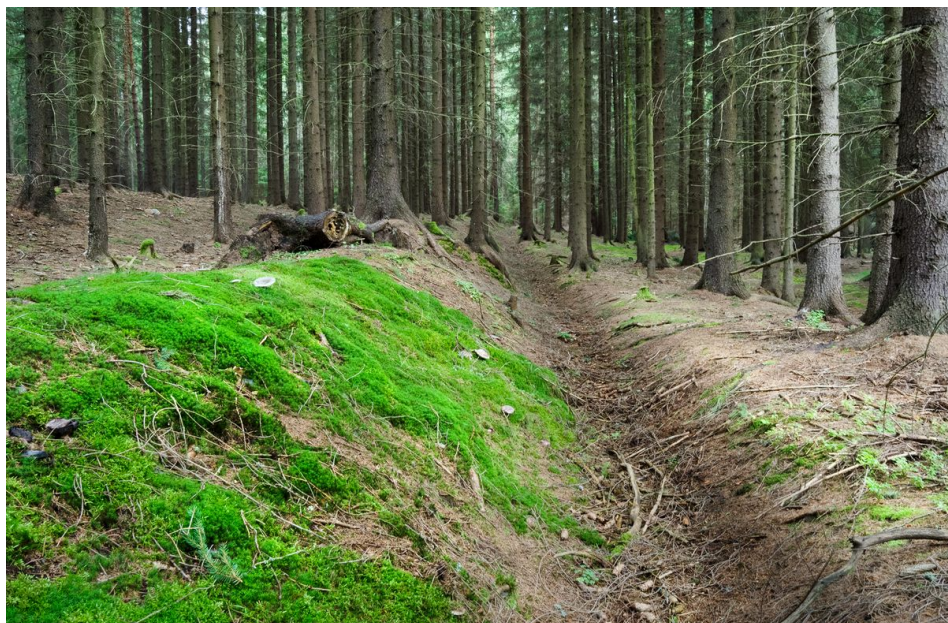
Val s příkopem, který po zániku vsi v novověku odděloval lučinu od lesa.
