# Hrotovice, okr. Třebíč, Kraj Vysočina

## Zaniklá středověká vesnice Mstěnice

(2. polovina 13. až 2. polovina 15. století)

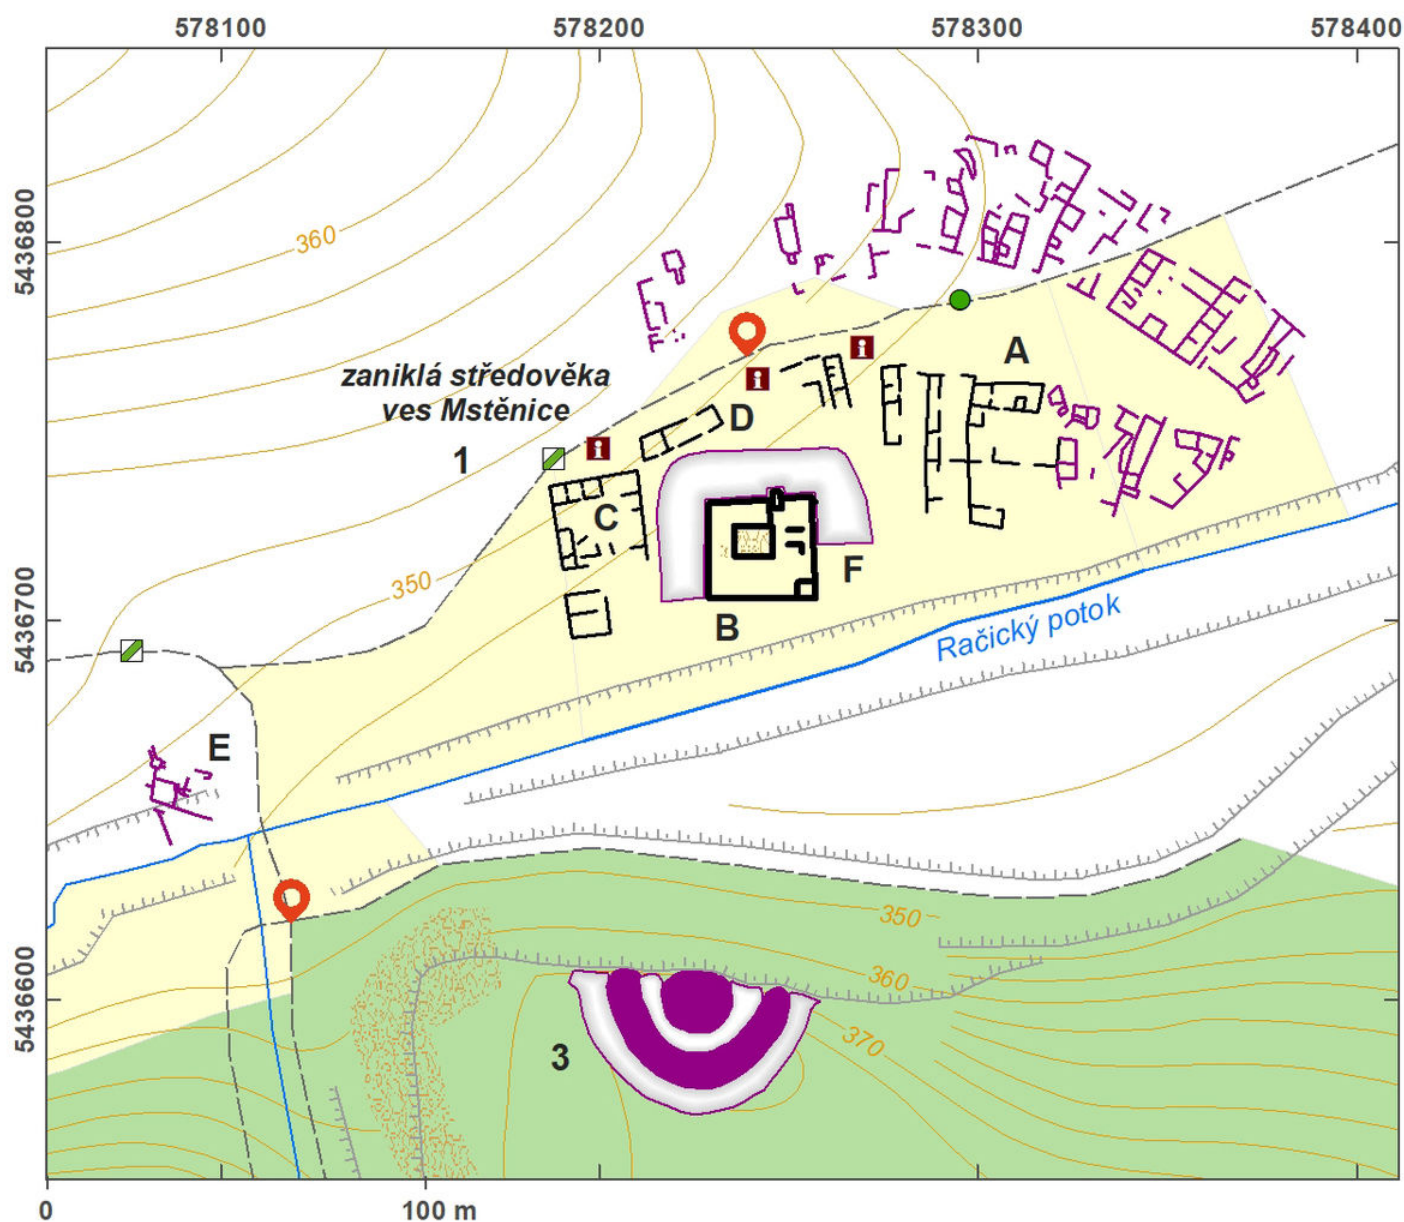
Plán lokality.

**Vysvětlivky k mapám:** 1 – středověká ves; 2 – hrádek předcházející tvrzi; 3, 4 – dočasné fortifikace; A – čochovitá náves; B – pozůstatky tvrže; C – panský dvůr; D – základy sušárny obilí a stodoly; E – pozůstatky vodního mlýna; F – vodní příkop.

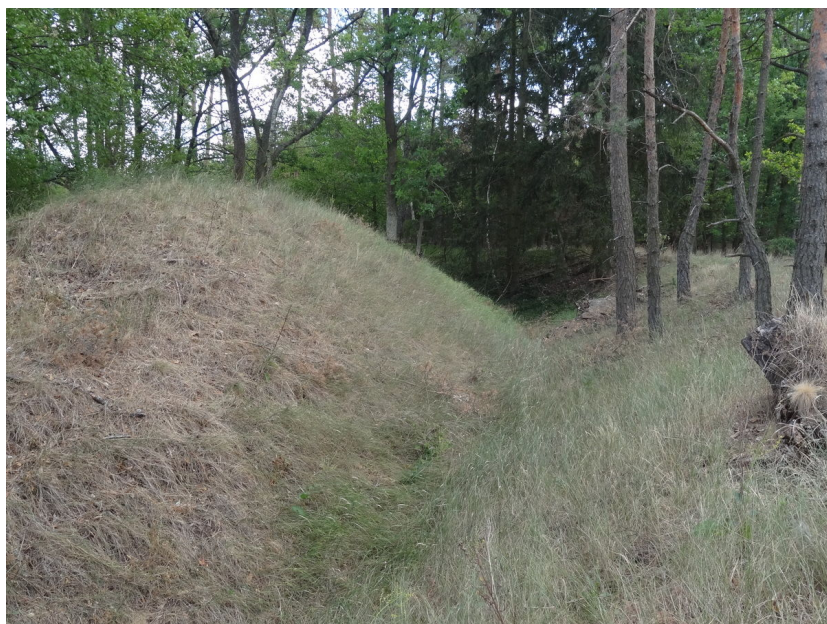
Dočasné opevnění (3) nad zaniklou vesnicí.

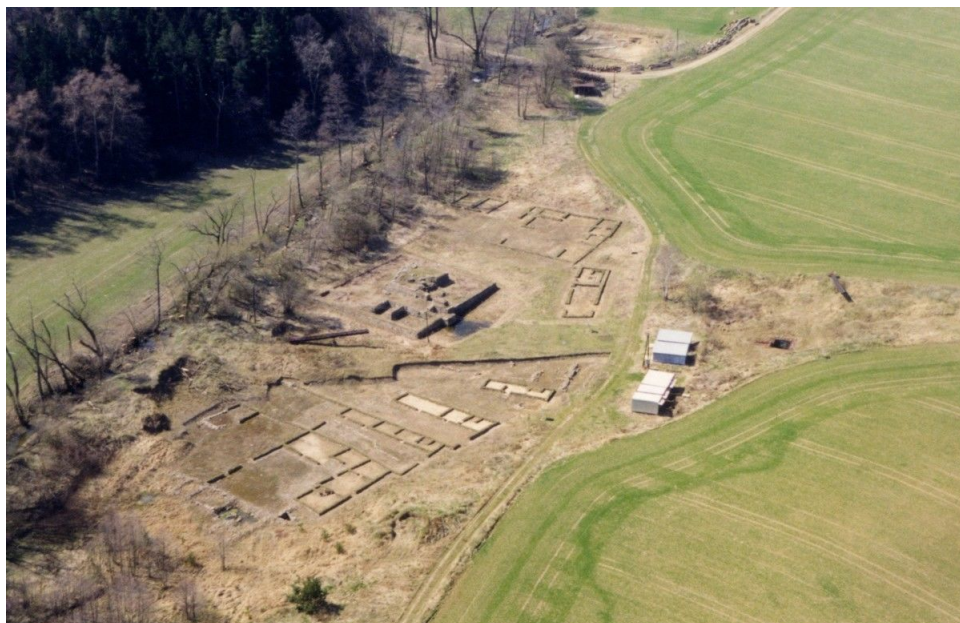
Letecký snímek zaniklé vsi s prezentovanými základy domů a relikty tvrže, v horní části výzkum vodního mlýna.
