Věteřov, okr. Hodonín, Jihomoravský kraj

Výšinné sídliště doby bronzové; středověké tvrziště Na Valech

(2300–1500 př. Kr.; 14–15. století)

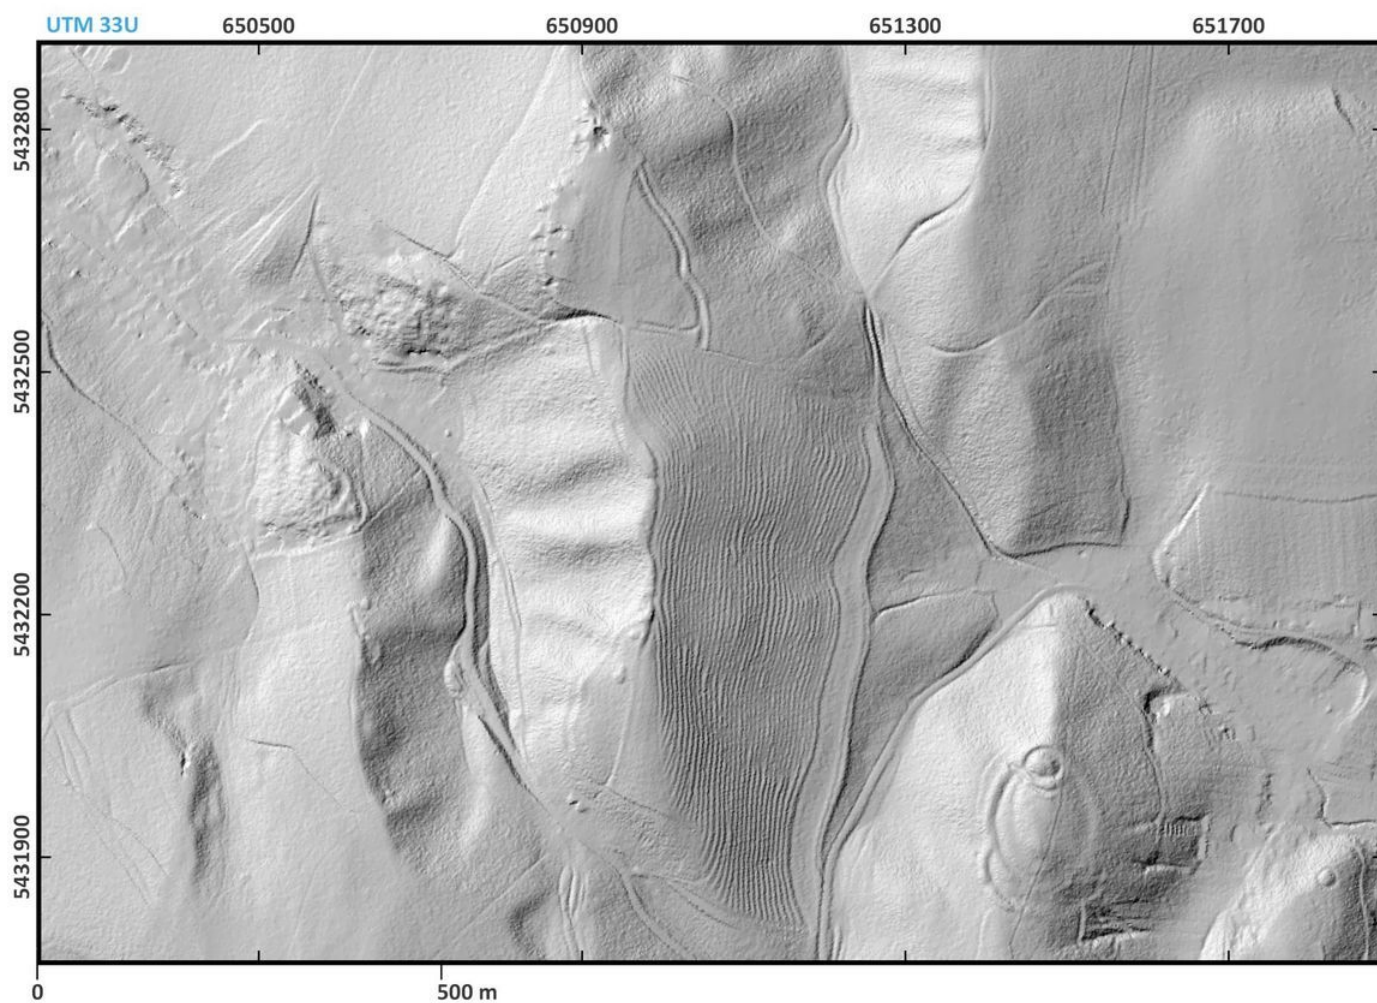
Digitální model reliéfu lokality s okolními památkami.

Vysvětlivky k mapám: A – hradiště Věteřov 1; B – hradiště Věteřov 2; C – tvrziště Věteřov.

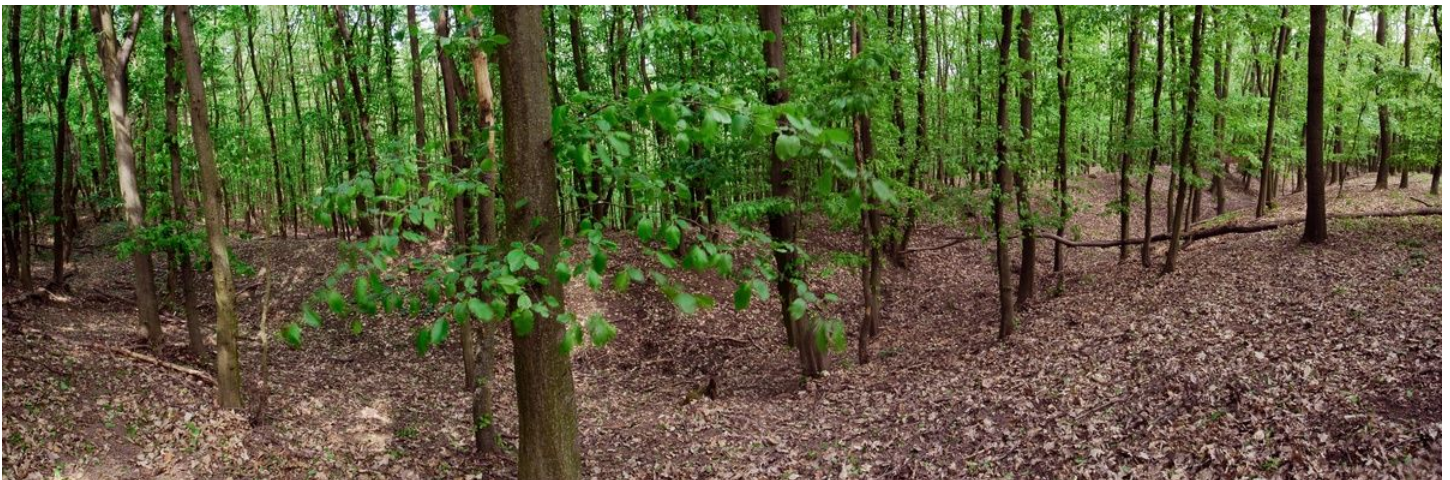
Zbytky fortifikačního systému – valové opevnění s příkopem; východní strana lokality.

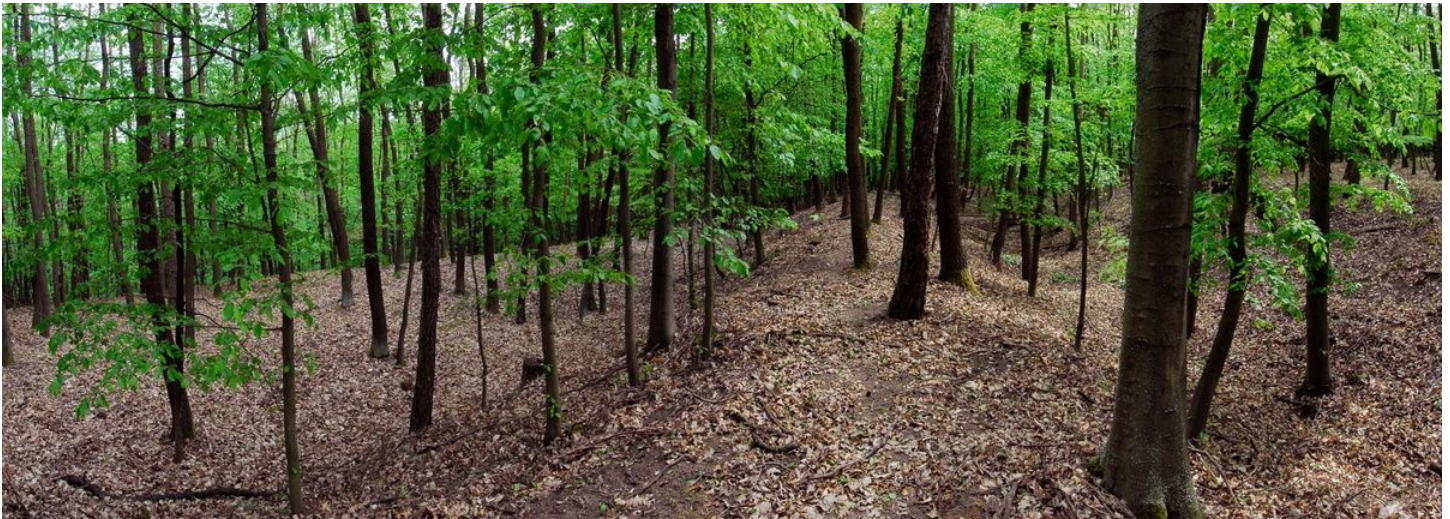
Pohled na průběh valu a příkopu.

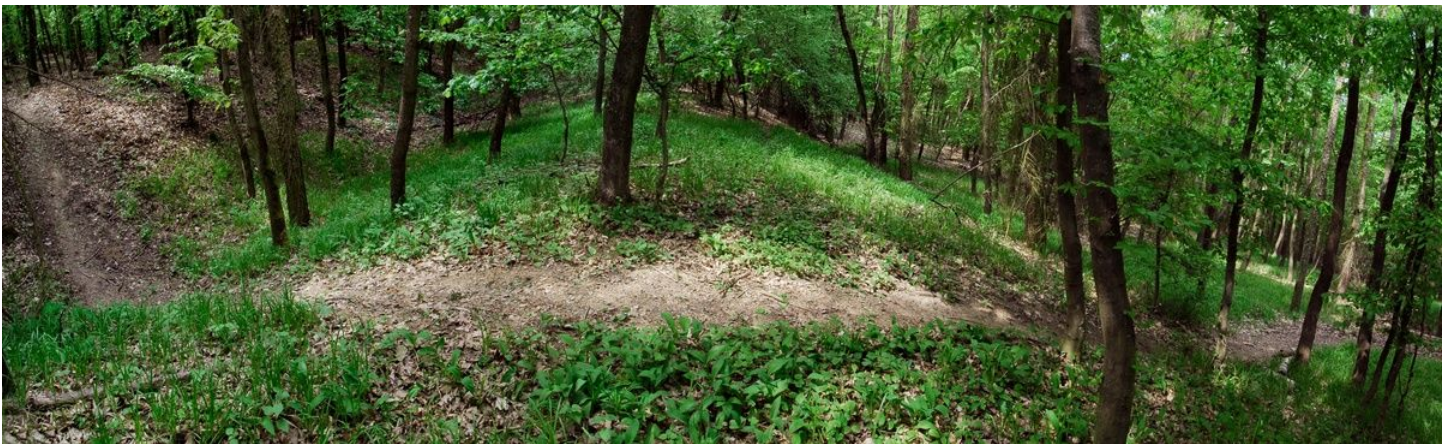
Pozůstatky opevnění, přes které vede v dnešní době lesní stezka.

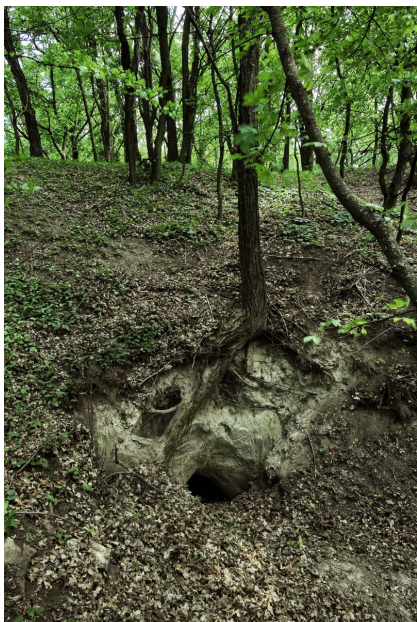
Pohled na relikty novověkých dolů, využívaných až do 19. stol. k těžbě nekvalitních železných rud – limonitu a krevele; svahy na severní straně hradiska z doby bronzové.

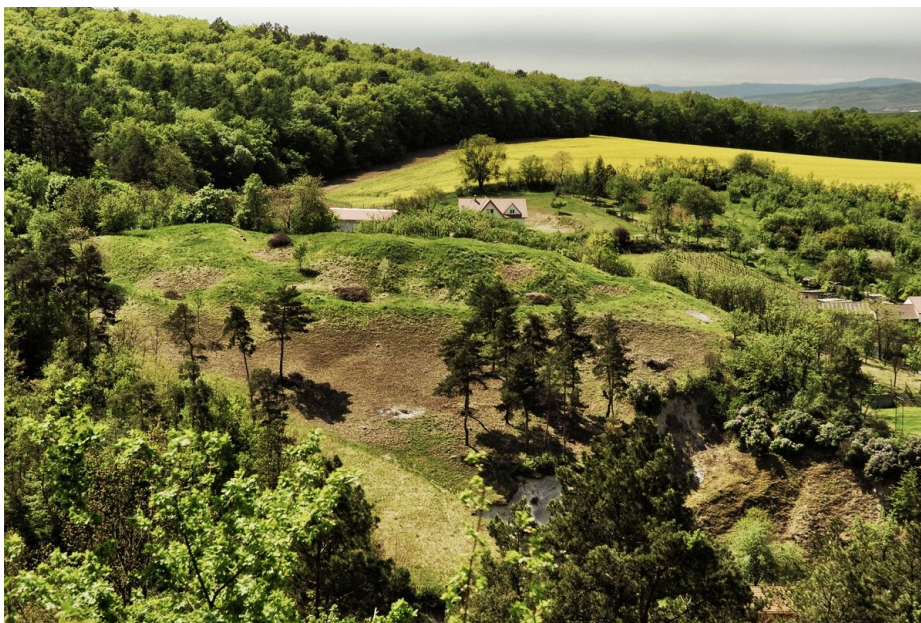
Lokalita „Na Valech“ – celkový pohled od severovýchodu na pozůstatky středověkého tvrziště s patrnými relikty příkopů a opevnění.

Středověké tvrziště Věteřov se tyčí nad dnešní obcí při jejím jihovýchodním okraji. Jádrem mělo původně zřejmě kosoúhelný tvar o stranách s délkou 30 a 40 m. Na základě hojných nálezů přepálené mazanice je předpokládána dřevěná zástavba. Tvrz byla chráněna příkopem a valem, jejichž zbytky jsou nepatrně zachovány na severovýchodě. Malé předhradí bylo situováno na jihovýchodě. Existence tvrze je předpokládána již v polovině 14. stol. K jejímu zániku došlo za husitských válek v 1. polovině 15. stol. a již nebyla obnovena.

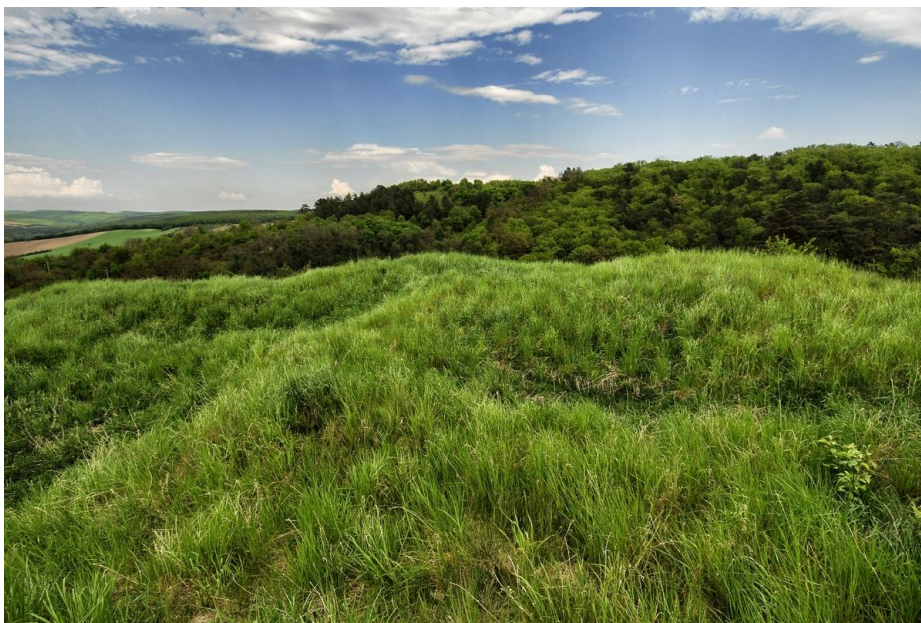
Lokalita „Na Valech“ – reliktů opevnění středověké tvrze, v pozadí viditelná část akropole hradiska z doby bronzové v poloze „Lysé hory“; pohled od jihozápadu.

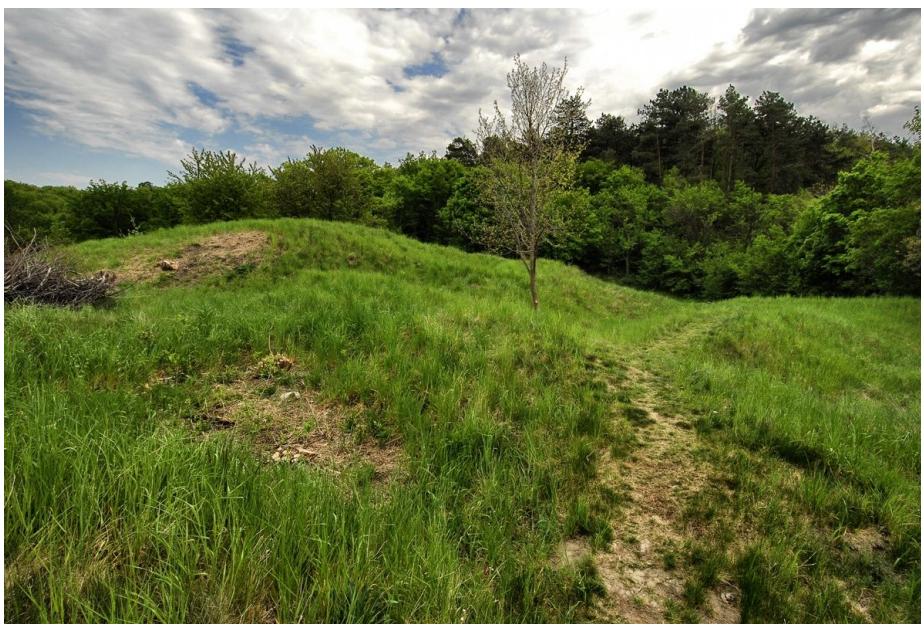
Lokalita „Na Valech“ – pohled na jižní část tvrze s relikty opevnění.
