# Kytlické Mlýny, okr. Děčín, Ústecký kraj

Areál vojenského opevnění z 20. století

(30. léta 20. století)

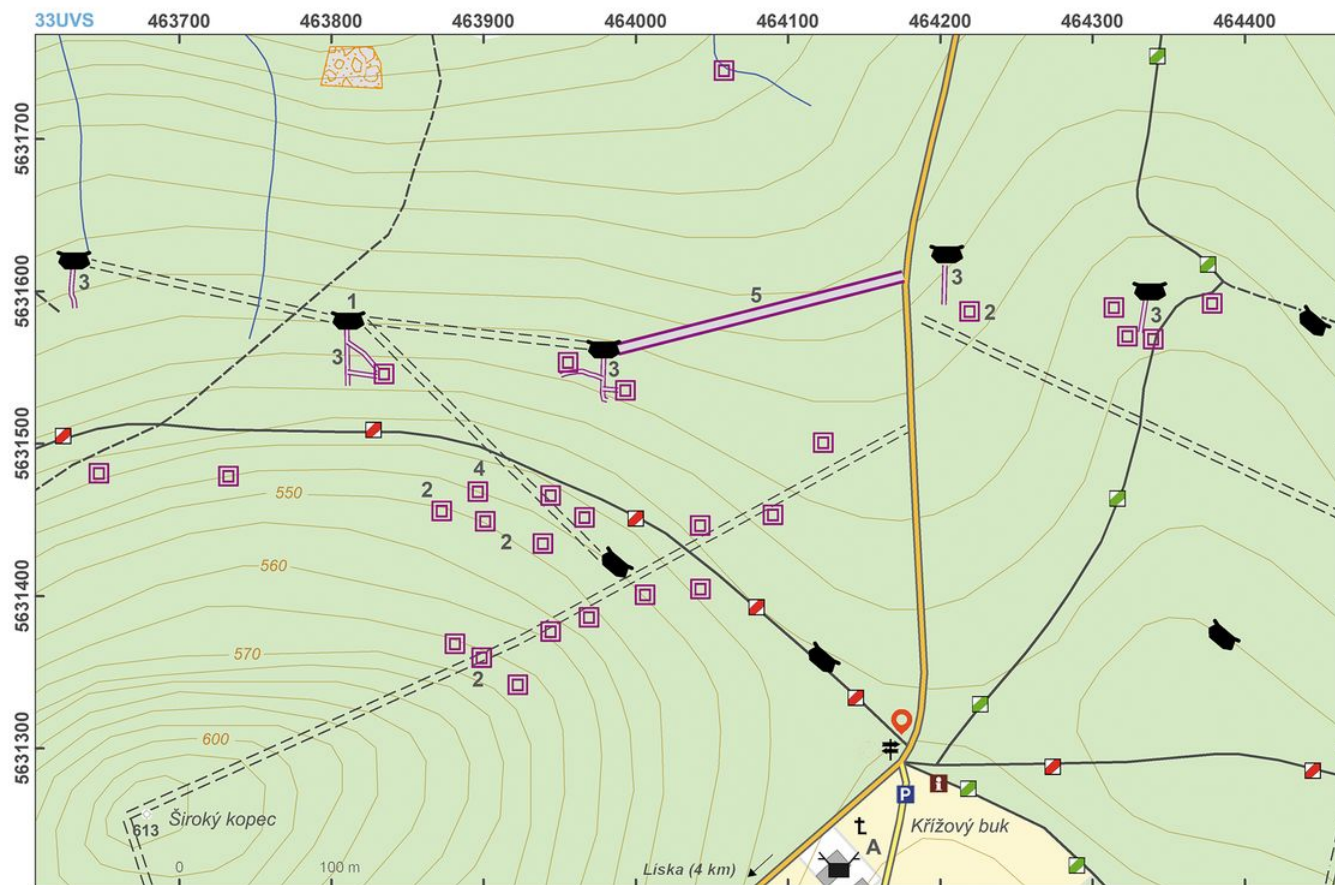
**Vysvětlivky k mapám:** A – poloha Křížový buk; 1 – lehké opevnění vz. 37; 2 – kulometná hnízda; 3 – přibližovací zákopy; 4 – minometný palpost; 5 – protitankový příkop.

Přístupová mapa/plán lokality.

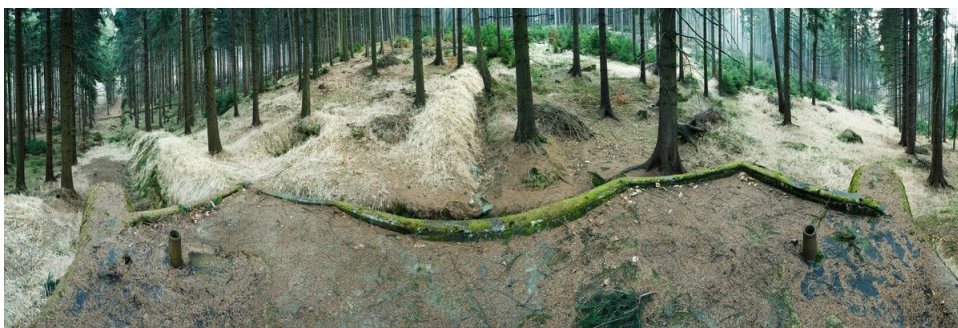
Širokoúhlý, a tedy zkreslený pohled ze střechy objektu vz. 37 směrem do týlu opevnění. Zcela vlevo protitankový příkop v ose palby jednoho z bočních těžkých kulometů, dále čtvercový skladovací či obytný prostor, přibližovací zákop a vpravo palebný průsek. Na střeše objektu jsou vidět pozůstatky dvojice periskopů.

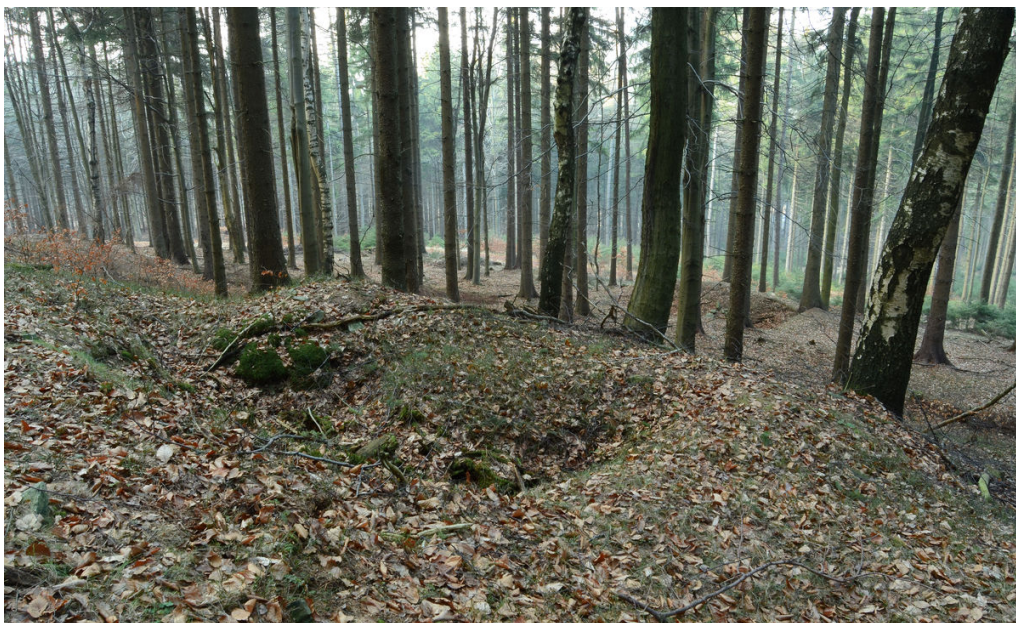
Kulometná hnízda, doplňující stálé objekty lehkého opevnění.

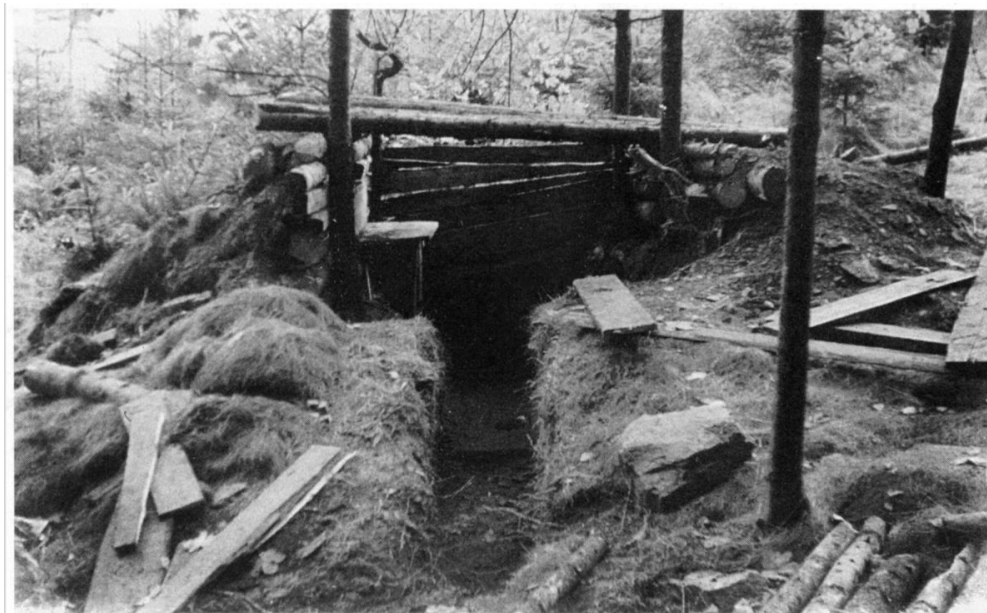
Pohled do týlu kulometného hnízda u Křížového buku v r. 1938.
