# Luděřov, okr. Olomouc, Olomoucký kraj

## Polní opevnění Švédské šance u Luděřova

(1. polovina 17. století)

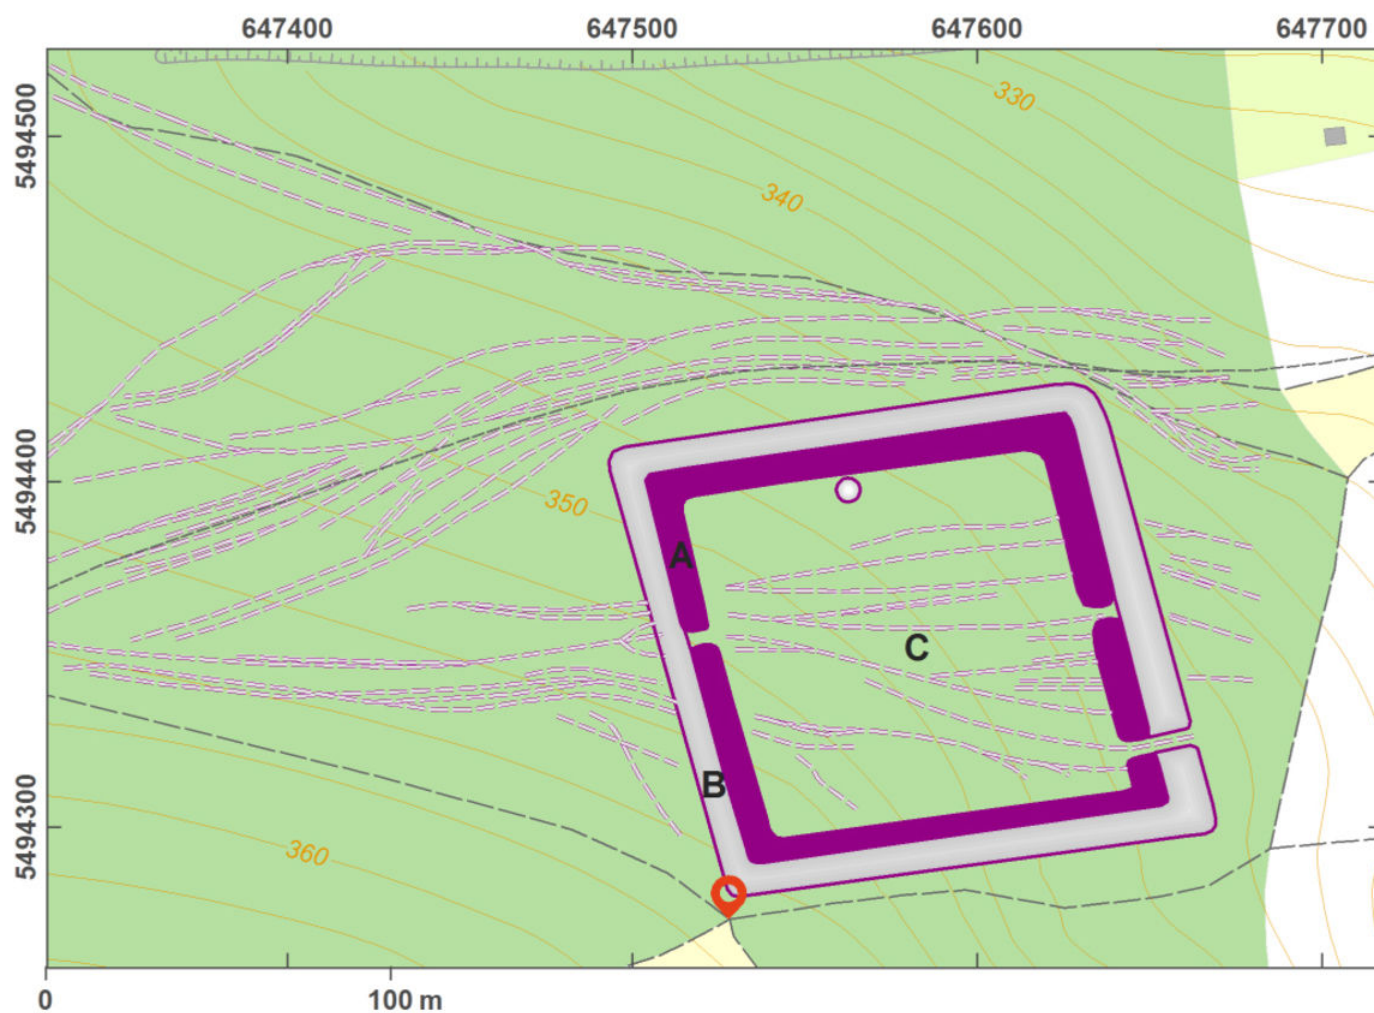
**Vysvětlivky k mapám:** A – val; B – příkop; C – středověké úvozy.

Plán lokality.

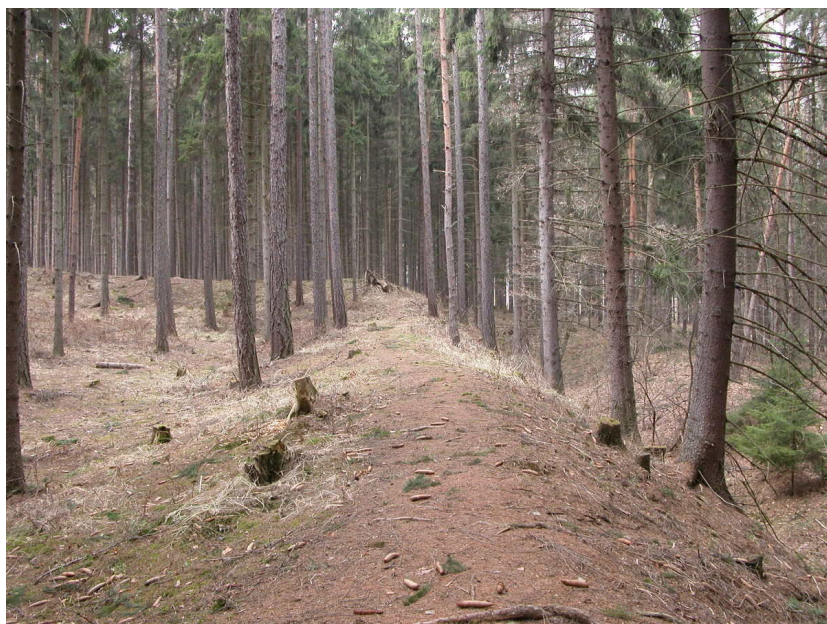
Pohled od východu na val a hrotitý příkop na severní straně šancí.  
Foto P. Šlézar.

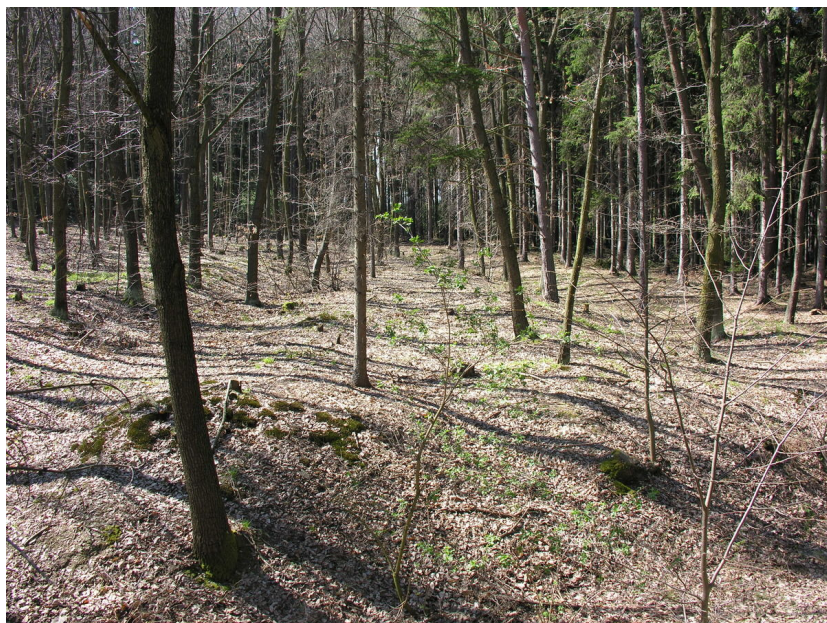
Pozůstatky úvozů v jihovýchodní části vnitřního prostoru šancí, pohled od jihovýchodu.  
Foto P. Šlézar.
